Frihängande roder på S3368 Tindra

eller ”Hur man tillbringar en vinter under ett plastskynke”

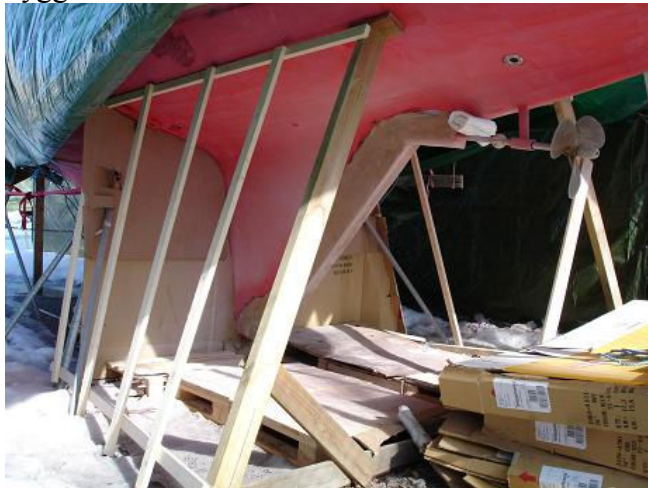
För att kunna göra plastarbetena utan att vara så beroende av väder och vind byggde vi ett litet skjul runt aktern på båten. Kåken gjordes av lister och en massa gamla stora wellpappkartonger, vänligen skänkta av den lokale cykelhandlaren. Huset försågs med elektricitet, och inreddes hemtrevligt med ett par industrilysrör och värme i form av en byggfläkt.

Vinterbostaden under byggnad. Vägghöjderna ligger bredvid än så länge.

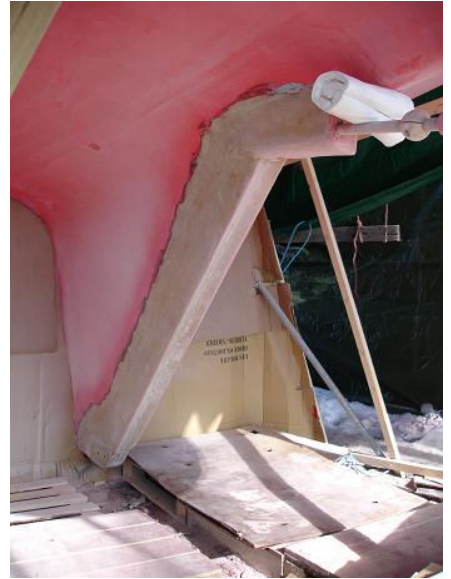
Jag började med att med bandslip fasa av kölens bakkant på en sträcka av ca 30 cm. Längs bak på kölen togs ca 15 mm plast bort, och i framkant av 30-sträckan togs nästan ingenting. Kölen blev av detta alltså ”spetsigare”, och anledningen är man inte vill få en bulle av alla plastlager som kommer att läggas på för att fästa den nya avslutningen.

Bandslipen har kört av material från bakkanten och ca 30 cm framåt.

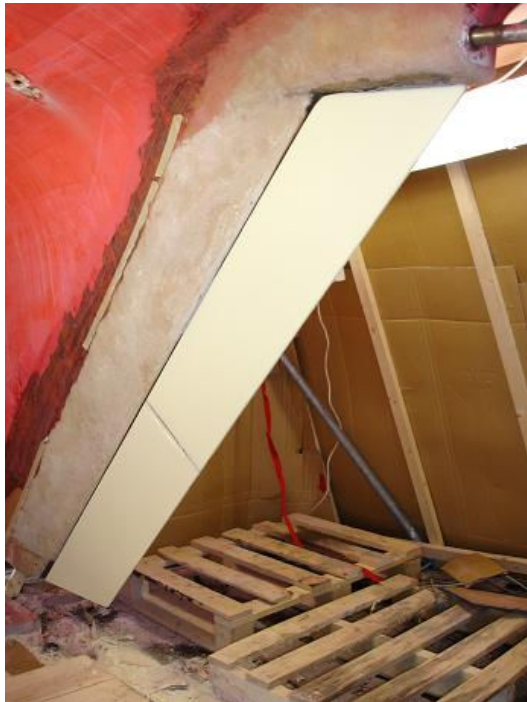
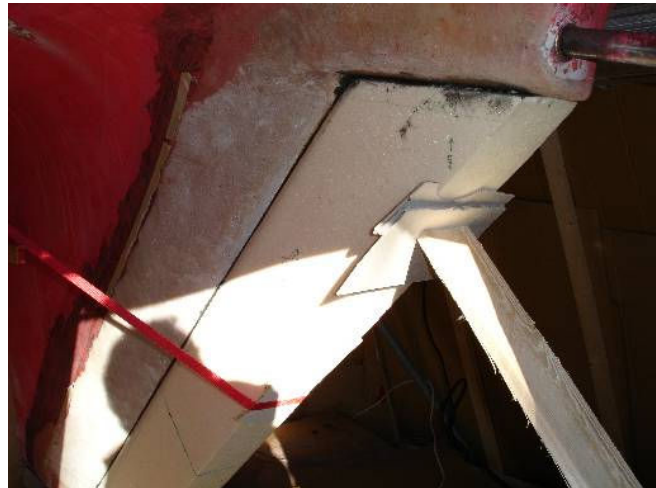
Bonocellpluggen limmad och stöttad

Så var det dags att göra en snyggt format kil/plugg att montera där det gamla rodret hade suttit. Pluggen används för att plasta på sedan, och har inget med styrkan att göra. Håller bara formen under jobbet. Pluggen gjordes av Bonocell, ett kul material som är jättelätt att forma med fogsvars, slippapper, brödkniv eller annat lämpligt tillhygge. En hel del statiskt damm skapas av Bonocellen, vilket ger en extra dimension åt sliparbetet.

Det är ganska noga med att pluggen blir symmetrisk; man vill ju att vattnet strömmar likadant på båda sidorna. Jag ritade ett rutnät med stömlinjer på Bonocellen, och slipade sakta in den till önskad styrka och smak. Sedan limmades hela pluggen fast med det outhärliga POT (Plast & Talk), stöttades och späades ihop med lite band, och fick härda fast.

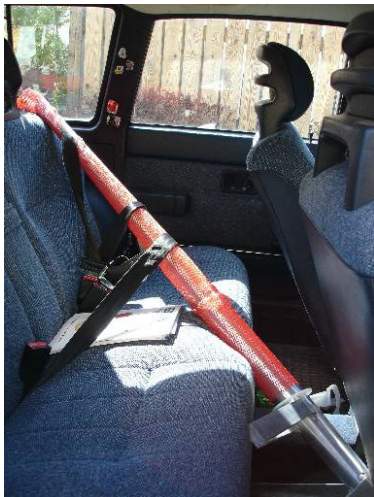
Hjärstocken, som gick under arbetsnamnet till Mr Jim, kom paketerad i ett orange kasslernät för att inte repas. Lagerytorna är mycket fint slipade, och precisionen mot lagren är perfekt; inte tillstymmelse till roderglapp! Nätet fick sitta på ända till den slutliga monteringen.

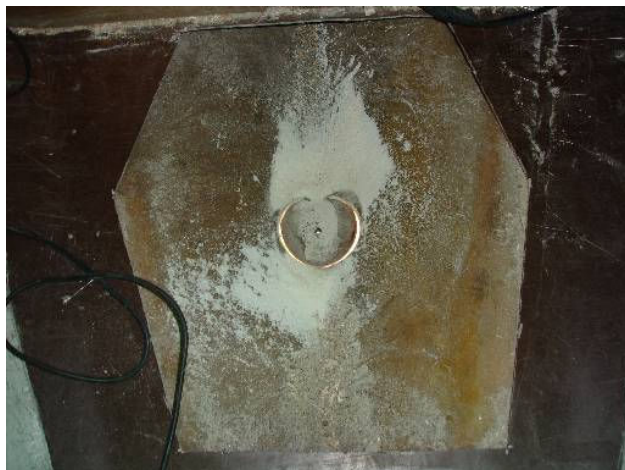
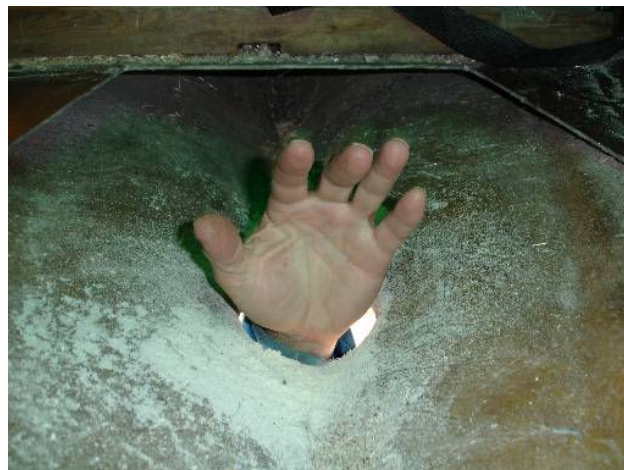
Det diamantformade hålet i durken, och det nya roderhålet. Även 'The Thing' kom på besök.

I min finlandsbyggda båt finns ett innergolv i plast i akterluckan. Det fick jag såga bort, för att kunna se själva skrovet. Jag lät en del av durkens kanter sitta kvar, för att enklare kunna återmontera den.

Jag kollade att båtens vattenlinje stod i våg, och tog sedan ett lod och hängde ner mitt i hålet på däck. På så vis fick jag reda på var hålet i botten skulle tas upp. I båtens tvärled är det enklare, eftersom båten har en kraftig spetsform mitt i. Jag sågade helt enkelt mitt i denna. Från tanke till handling; fram med stora hålsågen, 102 mm, och borra upp ett jättehåll i botten på båten.

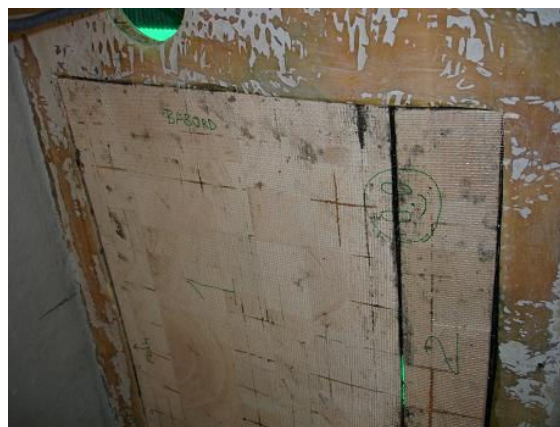
Så skulle då bara däckanslutningen putsas lite... Det gamla hålet behövde förstöras en del för att rymma det nya beslaget/lagret. Däcket är som bekant gjort av två rätt tunna plastskikt med balsa som distansmaterial. En glad överraskning visade sig då, när hålsågen var blöt efter att hålet förstörats! Borrade försiktigt ett hål från undersidan ca 5 cm bort för att kolla. Lika blött... Sågade upp en 15 x 15 cm stor bit underifrån för koll. Lika blött...

Genom att vid bygget (?) bara borra hål i däck, och dra fast roderbeslaget och ett par ventiler med plåtskruv i plasten, hade man på ett mycket effektivt sätt lyckats fylla större delen av akterdäckets innandöme med vatten.

Livet leker! Ny balsa i akterdäcket

Hur detta reparerades kan jag återkomma till i en annan skrift. Det var inte så svårt, men inte direkt det man ville hålla på med just nu, med sjösättningsdagen krypande allt närmare. Det slutade hur som helst med att jag fick ta upp ca 80x50cm innan jag kom upp på torr mark igen.

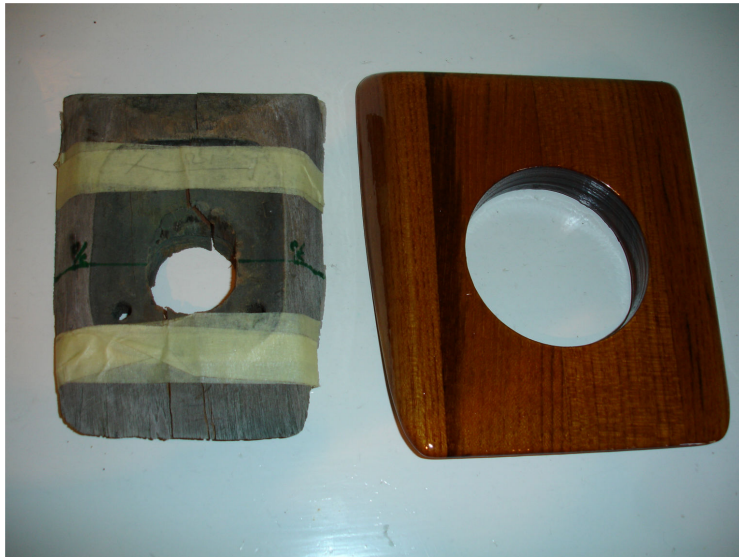
Gammalt och nytt möts

Precis som tidigare är det tvunget att ha en kilformad träplatta eller liknande under däckslagret, eftersom däcket börjar gå i uppförsbacke upp mot sittbrunnen. Roderaxeln kommer ju numera upp vinkelrätt mot däcket.

Jag satsade på en snobbigt lackad teakbit. Under den ligger tvåkomponents tätmassa, som fick härda under viss belastning av roderbeslaget/-axeln, för att på så vis få fast den i exakt rätt vinkel.

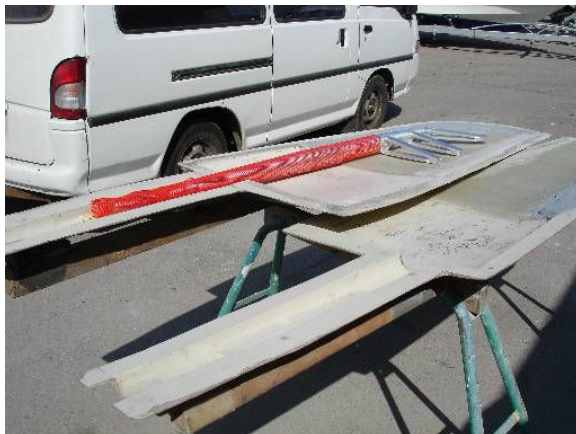
Här ser man formarna med sina grågröna plastade roderhalvor liggande kvar i nedre delen av formen. Man ser även den omtalade uppspacklade kanten (ljusgrå), som skall användas vid hopmonteringen.

Peter hjälpte till med plastandet av de två roderhalvorna. De försågs sedan i sin periferi med en 'uppspacklad kant', för att få lite mer limyta vid sammanfogningen. Utan denna kant skulle det ju bara bli plastens tjocklek som limyta, vilket kändes väl klent.

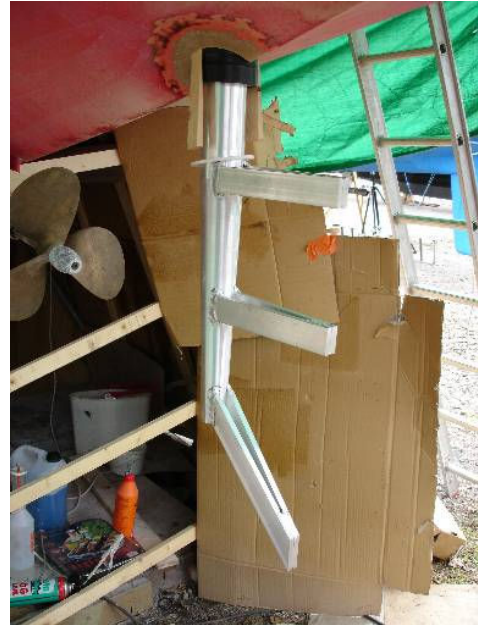
Torrmonterade hela axeln med alla lager och delringar och "hängde" den i däck. Efter mycket syftande bakifrån hittade vi ett läge som såg bra ut, och nedre lagret låstes i hålet med träkilar. Därefter satte jag tejp i glappet mellan båt och lager, och hällde i lättflytande POT uppifrån. Efter härdning satt lagret som gjutet, och fixeringen var klar. Den insiktsfulle har nu också noterat att det inte längre går att få Mr Jim fri; marken tar i. Men det gör ju inget eftersom man planerat klart.

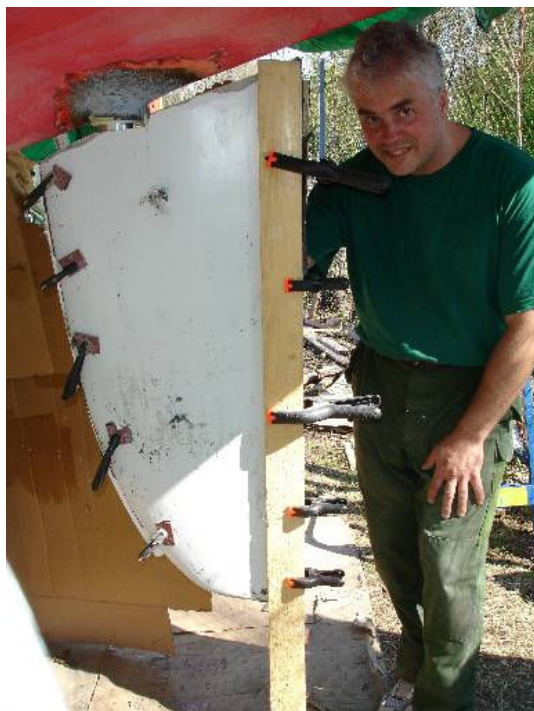
Många tvingar blir man glad av

Så på med stor mängd POT längs de tidigare nämnda uppspacklade kanterna, och smacka ihop paketet med roderhalvorna, och i med M6-stängerna för att låsa. Hela paketet fixerades sedan med ett gäng tvingar under härdningen.

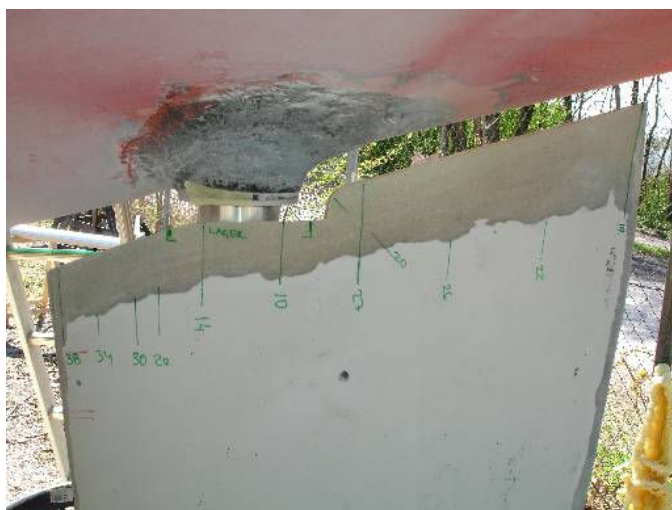
Uppmätta avstånd till skrovet

I bladets överkant var det ju nu öppet, efter hoplimningen av de två halvorna. Som synes på bilden ovan hade jag lämnat ett hyfsat avstånd mellan roderbladet och skrovet. Där petade jag nu ner en ”mössa” av Boncell, som sedan plastades fast på roderbladet. Därmed blev springan lagom stor och rodret tätt upptill.

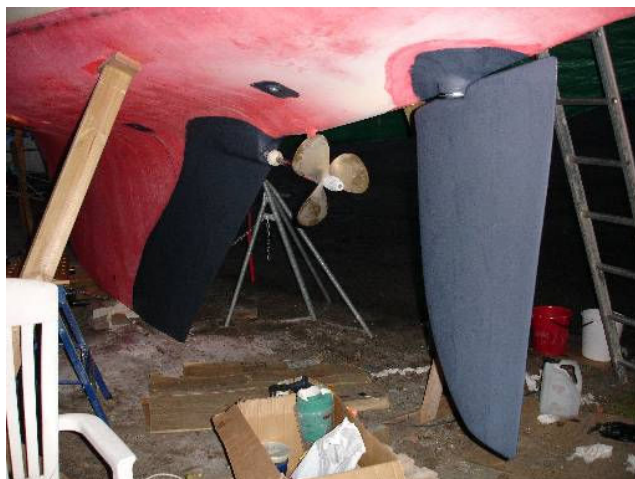
Sen var det bara epoxi- och bottenfärgsrundorna kvar, och så här såg det ut när allt var klart. (nästa år skall hela båten bli svart under). Framför propellern ser man den likaledes svarta nya kölavslutningen.
